**COMISIÓN DE  
INVESTIGACIÓN  
DE ACCIDENTES  
E INCIDENTES DE  
AVIACIÓN CIVIL**

## Boletín Informativo

2/2014

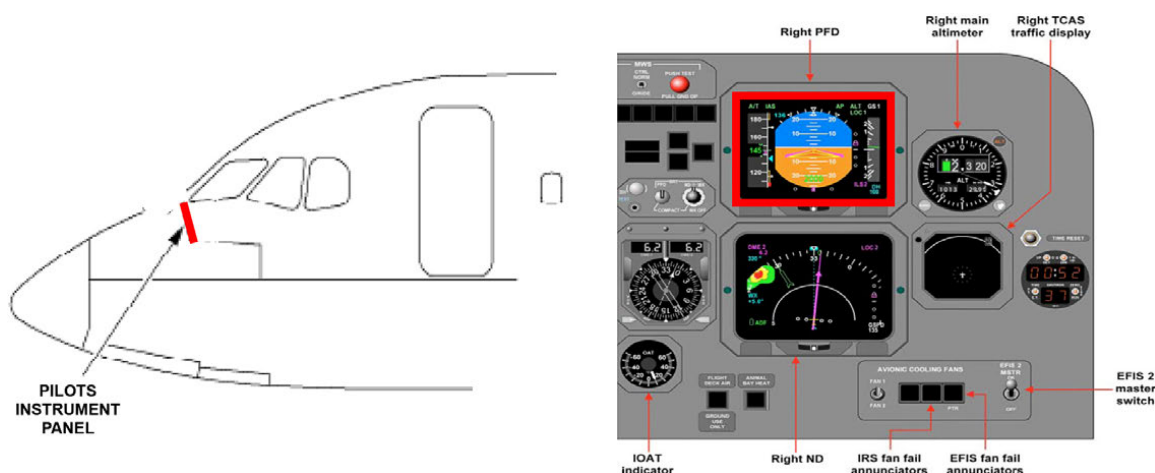
Figura 1. Panel de instrumentos y situación del PFD del copiloto

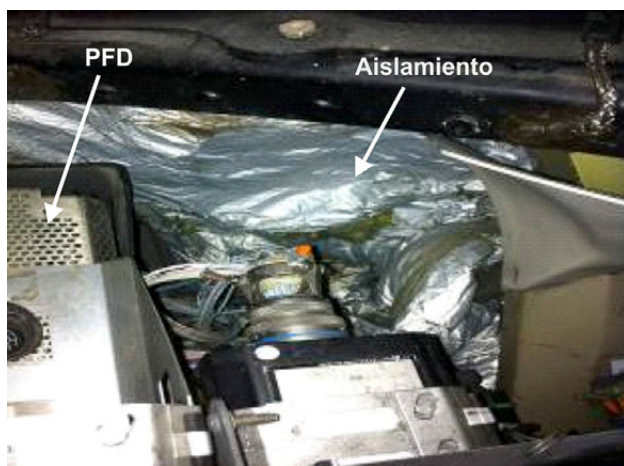
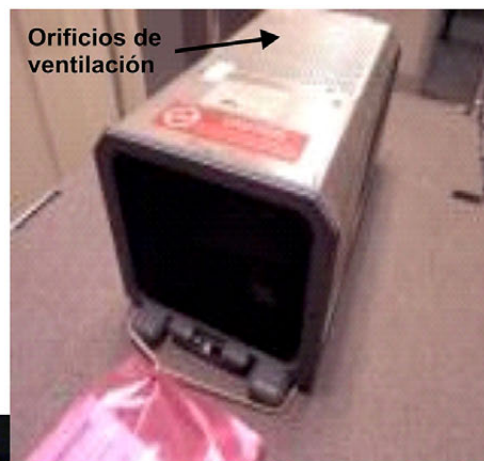
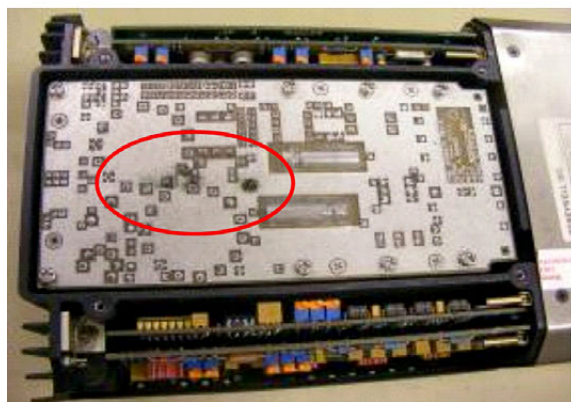
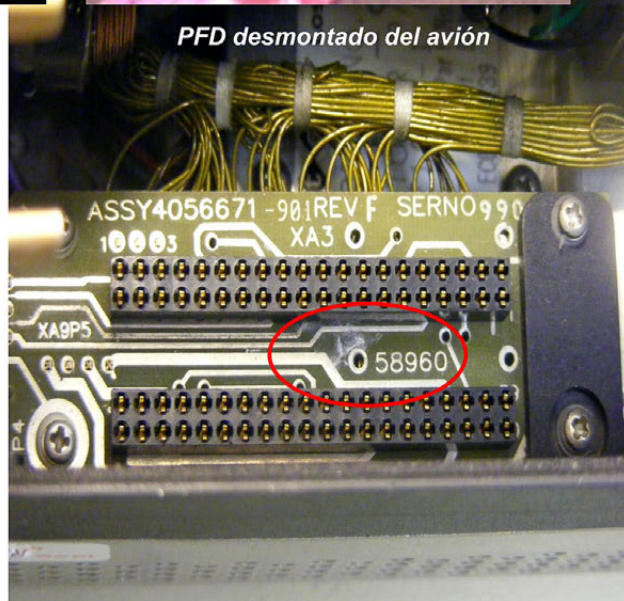
Figura 2. PFD del copiloto

- El equipo PFD del copiloto presentaba evidencias de humo alrededor de los orificios de ventilación de la parte superior del equipo (figura 2).
- Los paneles de aislamiento (isolation blanket) del PFD no estaban correctamente ajustados (figura 2).
- Los equipos adyacentes al PFD no estaban afectados.
- El desmontaje del PFD mostró:
  - Tras la retirada de la carcasa superior, se identificaron manchas dejadas por agua, corrosión y arco eléctrico en varios conectores de la parte superior de la unidad de energía de bajo voltaje (*low voltage power supply*) (figura 2).
  - Marcas de agua en uno de los bloques de conectores (figura 2).
  - Las placas de los circuitos fueron extraídas pero no se identificó corrosión en ninguna de ellas.
  - No se encontraron más marcas de agua en el resto del equipo.

La presencia de marcas de humo, agua, corrosión y arco eléctrico en el PFD tras su desmontaje confirmó que el humo y el olor a fuego eléctrico se debieron a un cortocircuito en este equipo por la presencia de agua en el mismo. Los problemas de ajuste de los paneles de aislamiento debieron producir que la humedad que se condensa sobre éstos goteara, debido a su mala colocación, sobre el equipo.

- La tripulación y la aeronave eran aptas para realizar el vuelo.
- El equipo PFD del copiloto mostraba signos de agua, corrosión y arco eléctrico.
- Los equipos adyacentes no mostraban signos de sobrecalentamiento ni fuego.
- El problema afectó únicamente al PFD del copiloto.
- Los paneles de aislamiento de la pantalla PFD del EFIS del copiloto se habían desplazado de su posición.
- El problema ocurrido con los paneles de aislamiento había ocurrido con anterioridad y era conocido por el fabricante.
- El Boletín de servicio que mejoraba la fijación de los paneles no era obligatorio y no había sido implementado en la aeronave.
- El copiloto tuvo problemas para comunicar con ATC cuando tenía la máscara de oxígeno puesta.
- Las pruebas funcionales de las máscaras no mostraron ningún problema.
- La tripulación declaró emergencia utilizando el término MAYDAY.

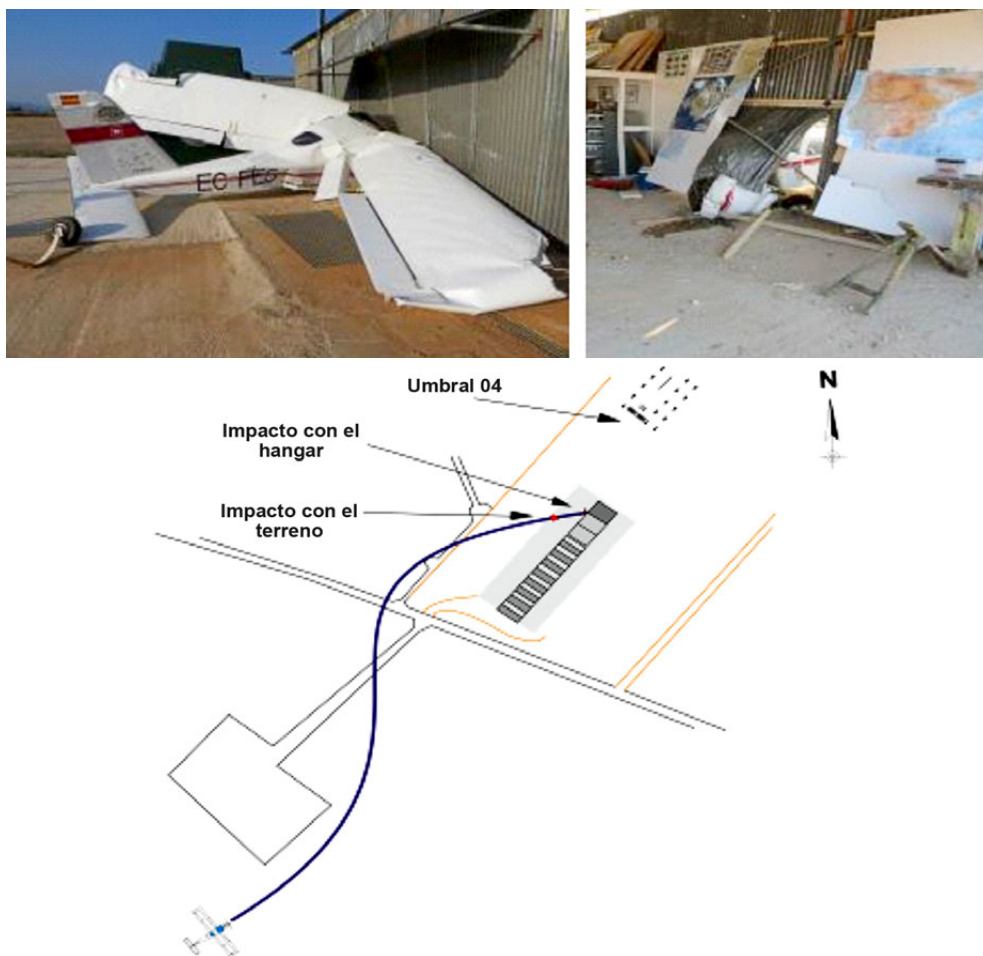
La aeronave sufrió daños importantes en los planos, tren de aterrizaje y morro y fue dada de baja en el registro de aeronaves tras el accidente.

Figura 1. Trayectoria y estado tras el accidente

El desplome en la toma que reportó el piloto se considera producido por las condiciones meteorológicas en el campo que, probablemente, hubiesen necesitado mayor velocidad de la aeronave durante la aproximación. El punto de impacto de la aeronave con el terreno indica que la aeronave estaba a bastante distancia antes del umbral. En el impacto contra el suelo la aeronave sufrió daños en el tren de aterrizaje y su trayectoria se desvió hacia la derecha hasta chocar contra el muro de un hangar. El hecho de que piloto y pasajero llevasen el cinturón de seguridad probablemente minimizó los daños físicos en el impacto.

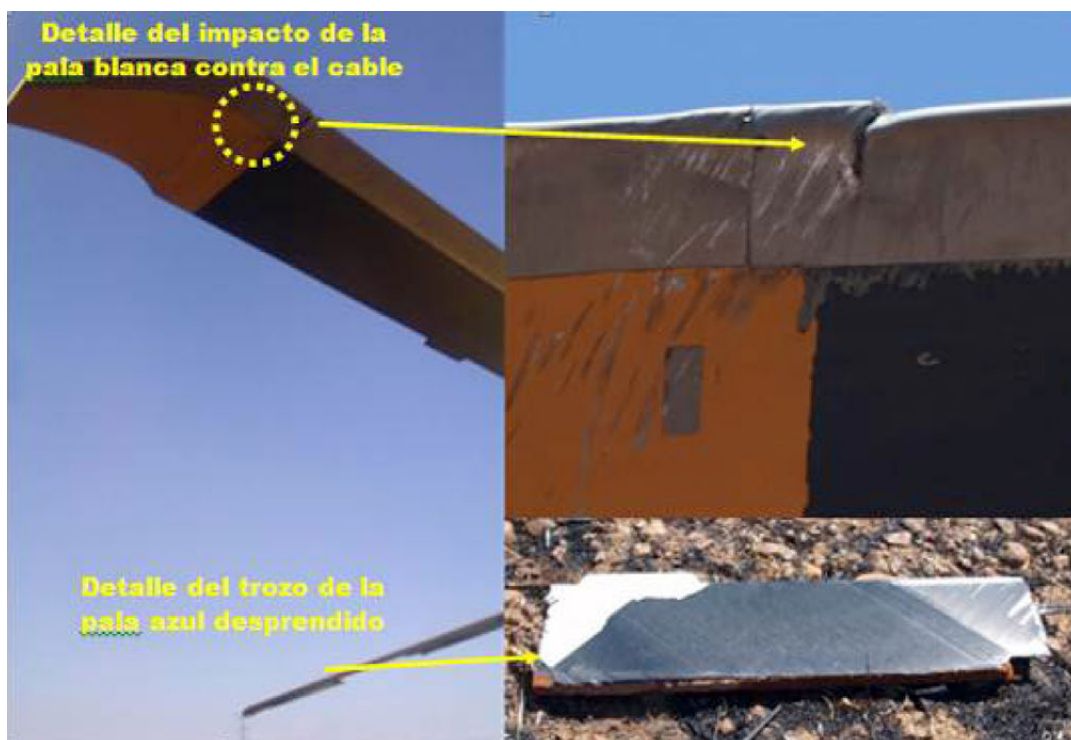
Inmediatamente después de lanzar el agua golpeó con una de las palas del rotor principal contra uno de los cables del tendido eléctrico de la línea que va desde Meco a Cabanillas del Campo, situados a una altura de entre 15 m y 20 m, y el cable se desprendió.

Figura 3. Daños en las palas blanca y azul

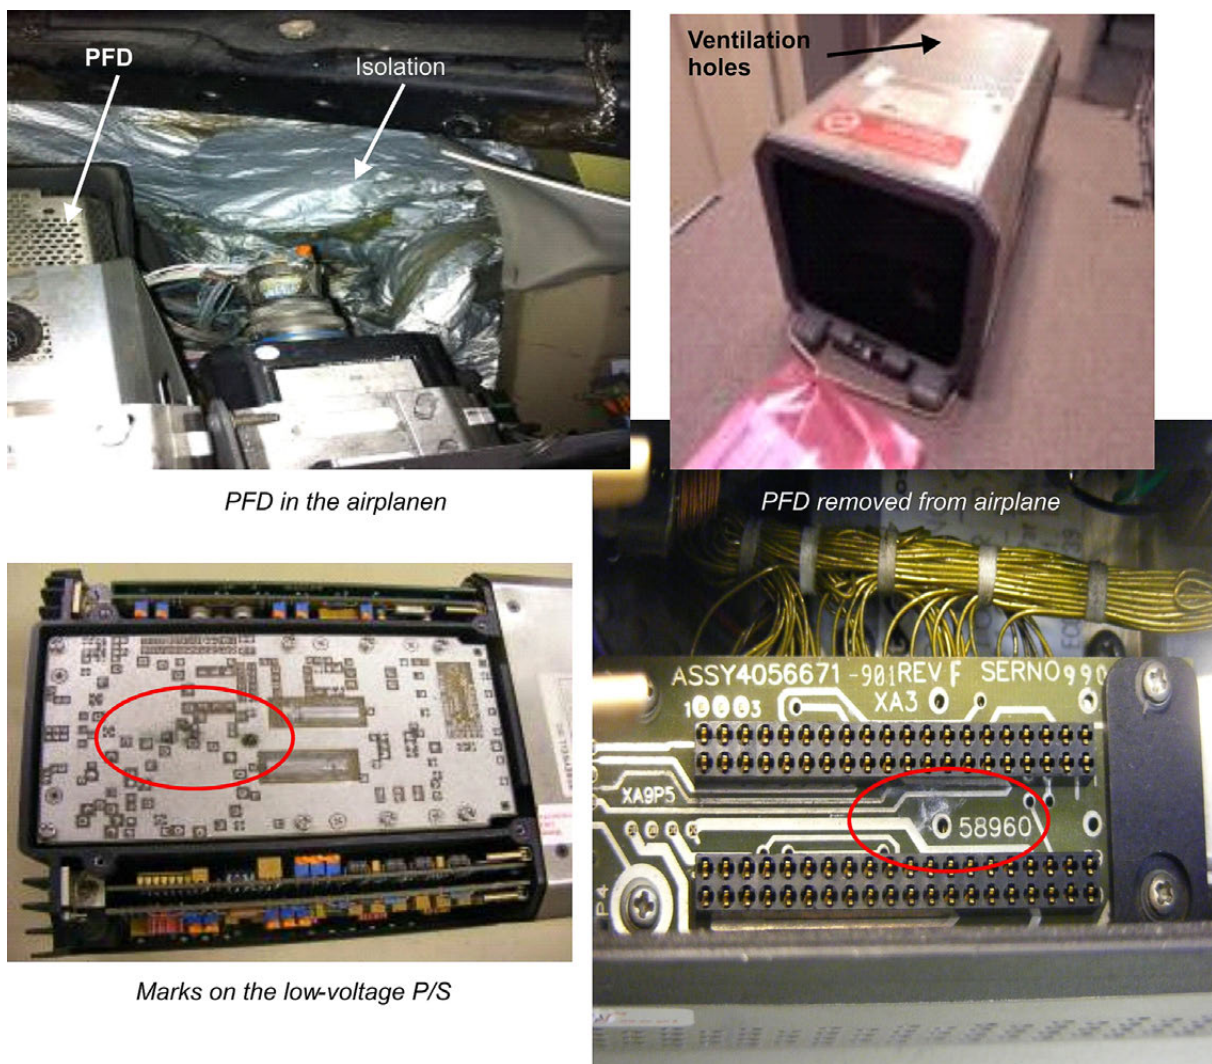
- The first officer's PFD showed signs of smoke around the ventilation holes at the top of the unit (figure 2).
- The isolation blankets on the PFD were not properly adjusted (figure 2).
- The units next to the PFD were not affected.
- The disassembly of the PFD revealed that:
  - When the top cover was removed, there were stains left behind by water, corrosion and arcing on several connectors at the top of the low-voltage power supply (figure 2).

Figure 2. First officer's PFD
