**COMISIÓN DE  
INVESTIGACIÓN  
DE ACCIDENTES  
E INCIDENTES DE  
AVIACIÓN CIVIL**

## Boletín Informativo

2/2014

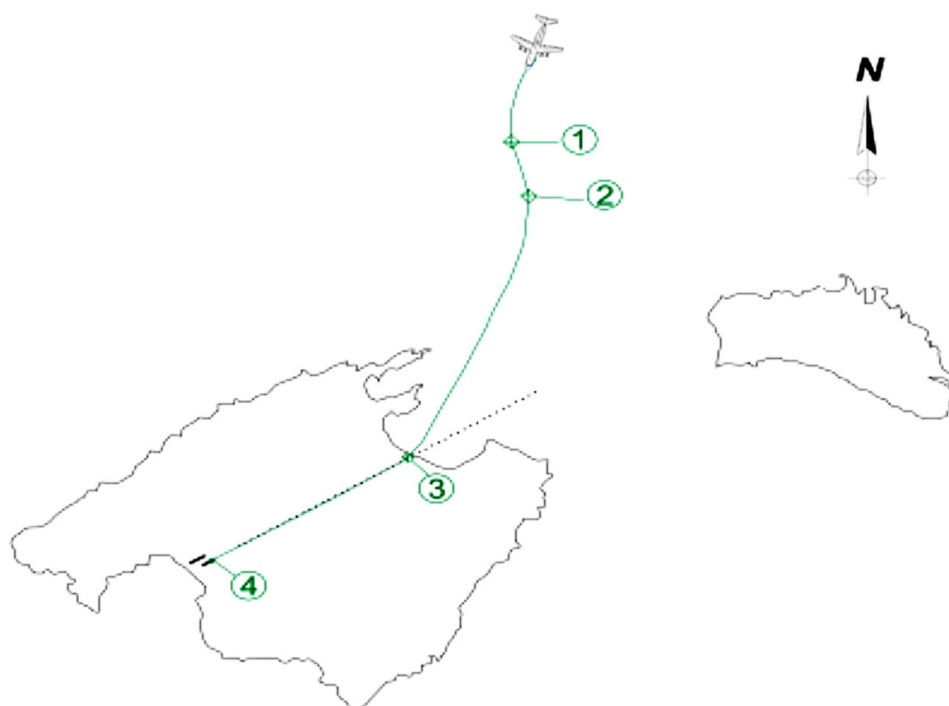
ACC siguió llamando a la aeronave y ésta, a las 18:47:40 h (punto 2 en figura 3), en una emisión clara, consiguió declarar emergencia por humo en cabina. A partir de este momento las comunicaciones no presentaron ningún problema en cuanto a la claridad de transmisión.

Figura 3. Trayectoria de la aeronave desde la emergencia

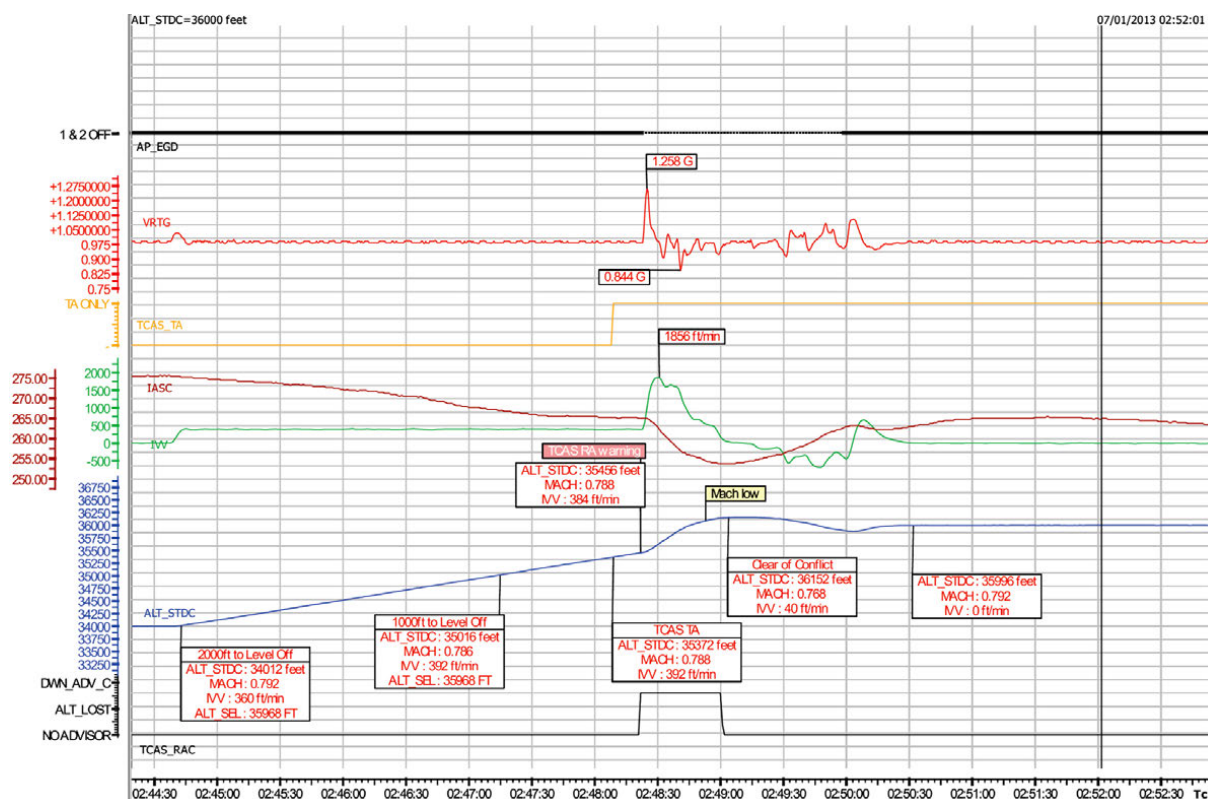
A las 02:48:09 se activó un aviso de tránsito TCAS, y doce segundos después, a las 02:48:21, se convirtió en un aviso de resolución; en ese instante la aeronave incrementó su régimen de ascenso hasta un máximo de 1.856 ft/min. A las 02:49:03 se emitió el mensaje TCAS «clear of conflict» (libre de conflicto); en ese momento la aeronave

Figura 3. Imagen del Informe de los datos del QAR de la aeronave TAP-087

libraba una altitud de 36.152 ft. El análisis de los datos vuelo reveló que a las 02:48:54 se había producido un evento de bajo número de Mach; este tipo de eventos no producen avisos para la tripulación (véase figura 3).

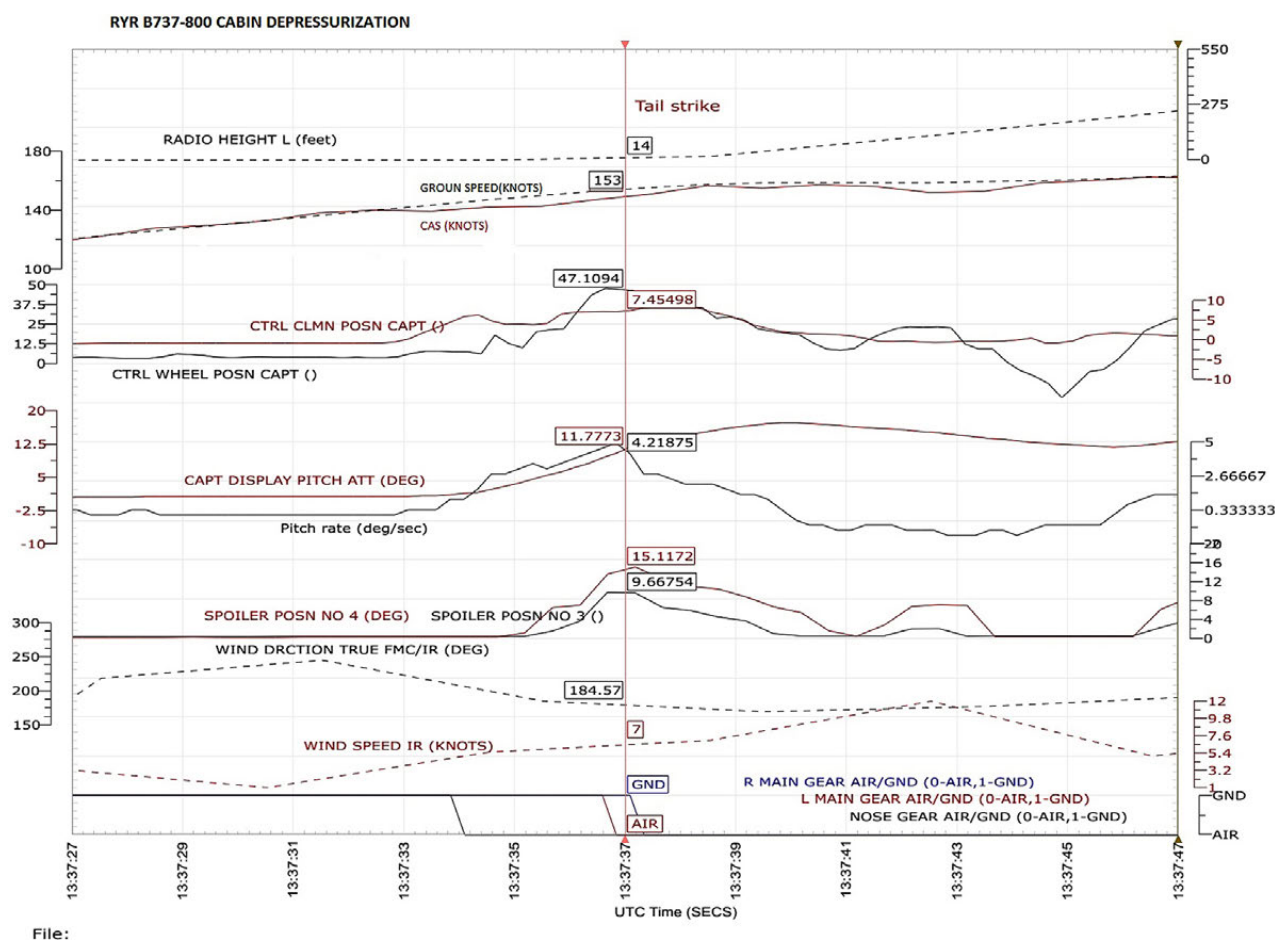
Se descargaron los datos almacenados tanto en el registrador de datos de vuelo (FDR) como en el Quick Access Recorder (QAR) que fueron analizados con la ayuda del fabricante. Los datos obtenidos del FDR se utilizaron para reconstruir la geometría de la rotación, la contribución de los parámetros relevantes y la identificación del momento del contacto con la pista. Los datos del QAR permitieron reconstruir las condiciones de presión en cabina así como las acciones de la tripulación sobre el sistema de presurización. La evolución de las variables más significativas se presentan en las figuras 4 y 5.

Figura 4. Parámetros relevantes durante la carrera y la rotación

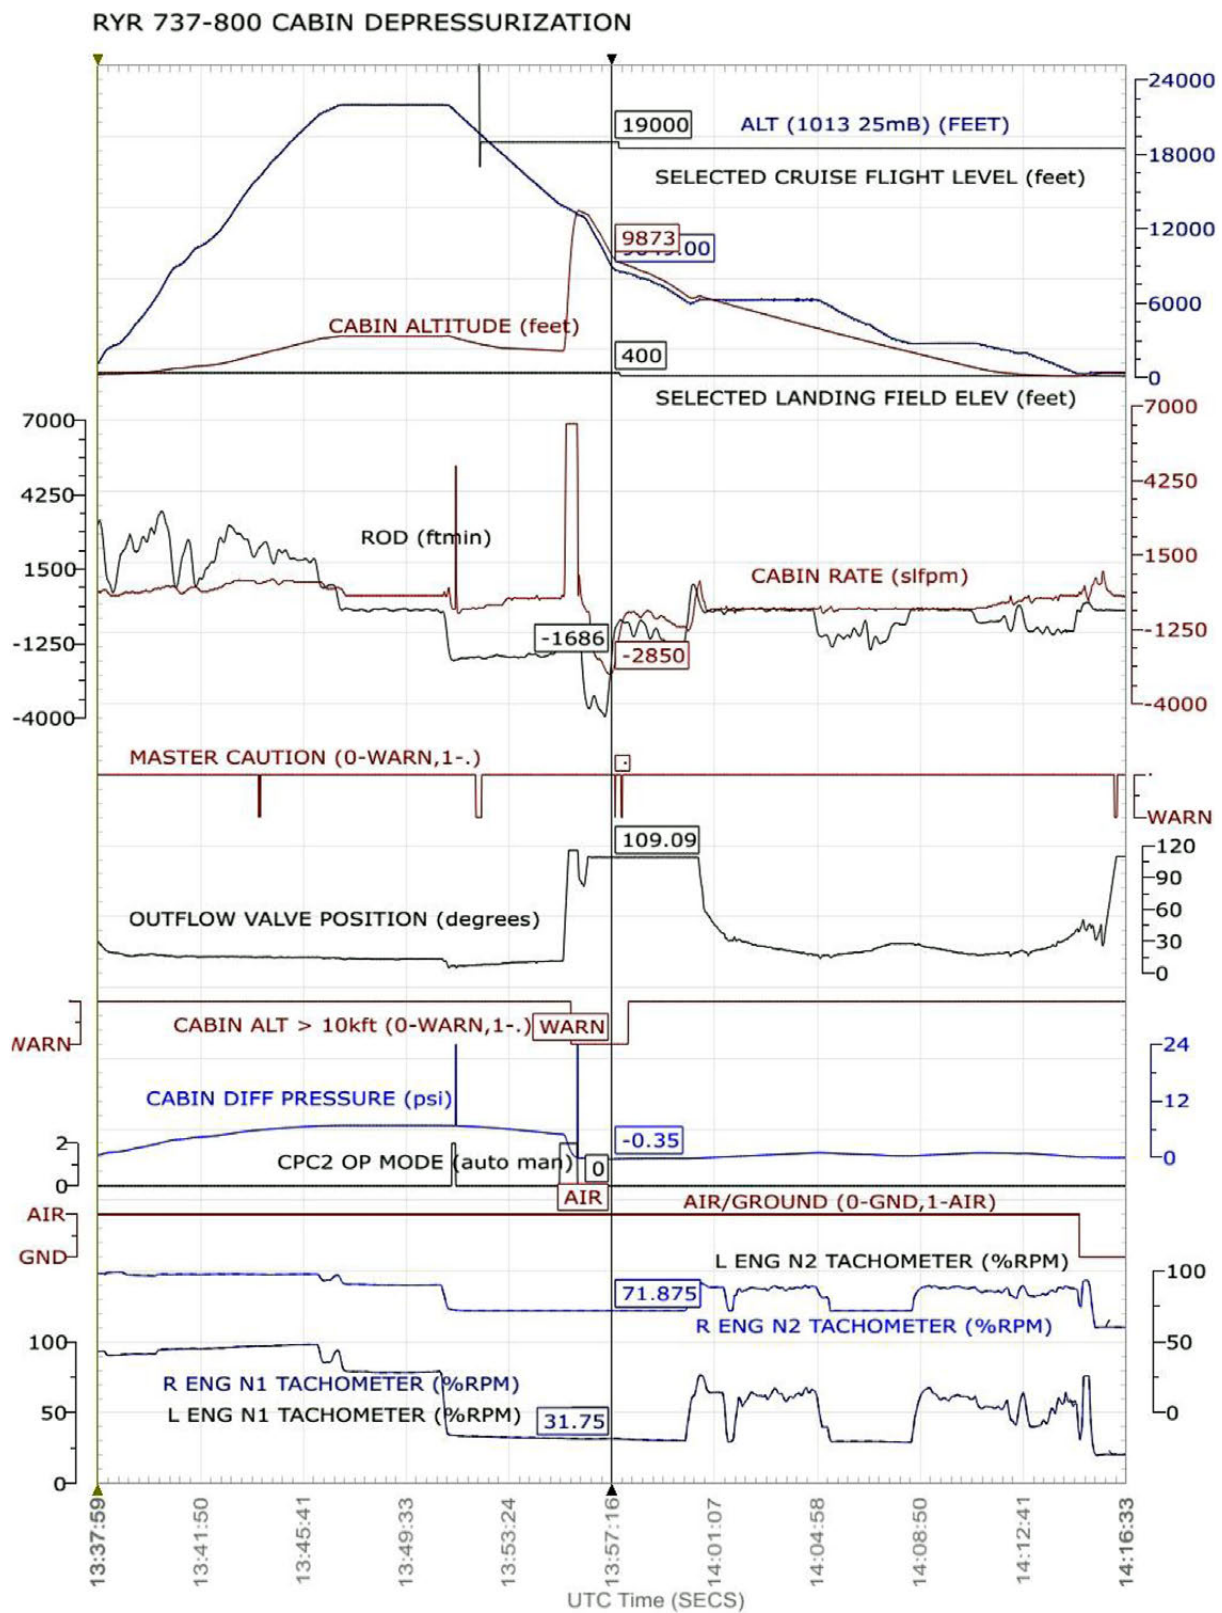
Figura 5. Parámetros relevantes de presurización

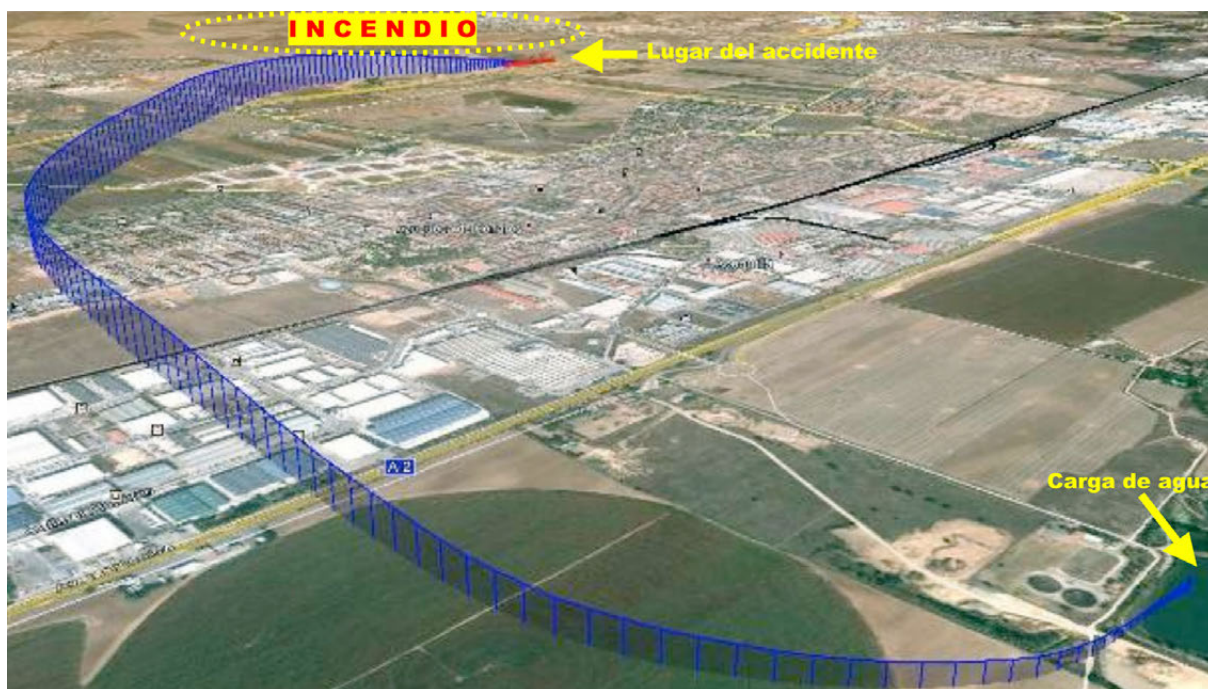
Inmediatamente después de lanzar el agua golpeó con una de las palas del rotor principal contra uno de los cables del tendido eléctrico de la línea que va desde Meco a Cabanillas del Campo, situados a una altura de entre 15 m y 20 m, y el cable se desprendió.

Figura 1. Trayectoria de la última carga de agua

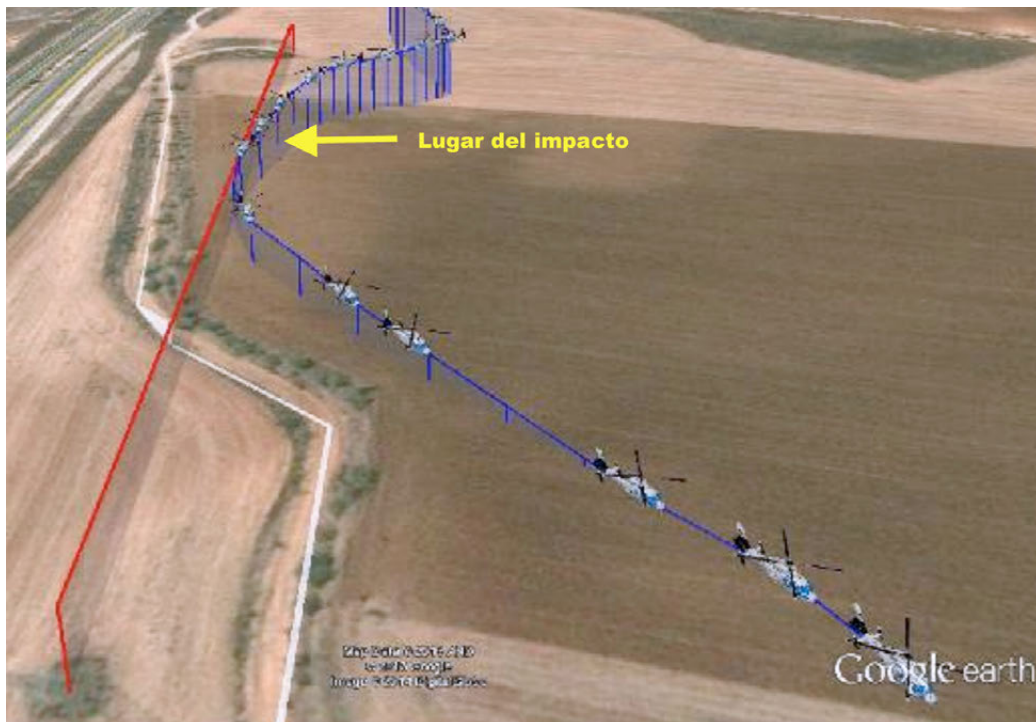
En la figura 5 se han reproducido los últimos instantes de la trayectoria sobre una imagen tomada del programa Google Earth.

Figura 5. Instantes finales de la trayectoria

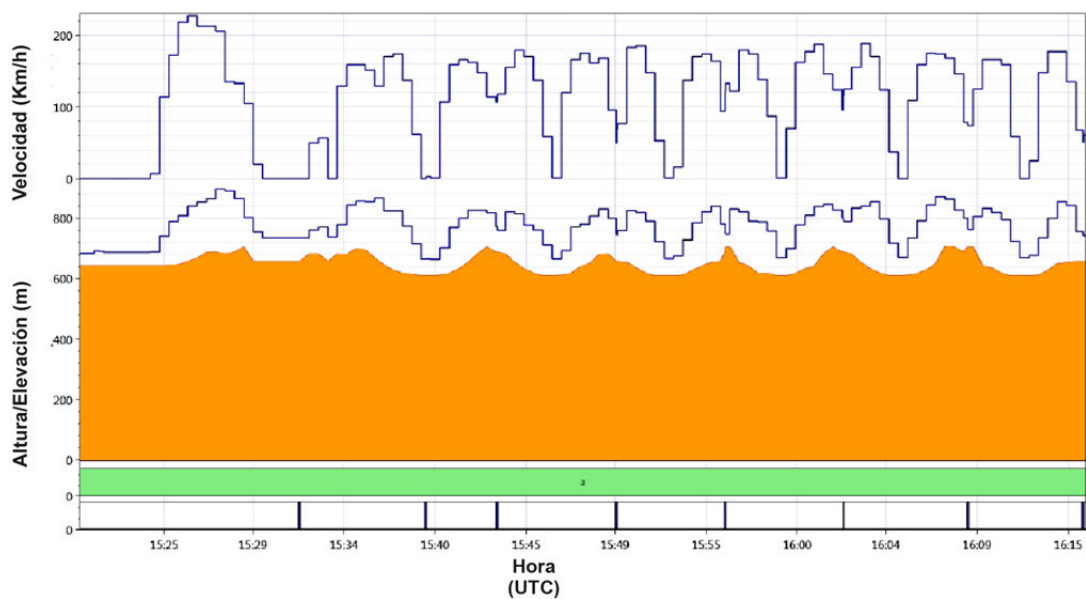
En el gráfico de la figura 6 se pueden ver las velocidades y las altitudes, que son congruentes con la información facilitada por el piloto, es decir, una primera aproximación a la zona y a continuación seis circuitos de carga y descarga sobre el incendio.

Figura 6. Gráfico de las cargas de agua

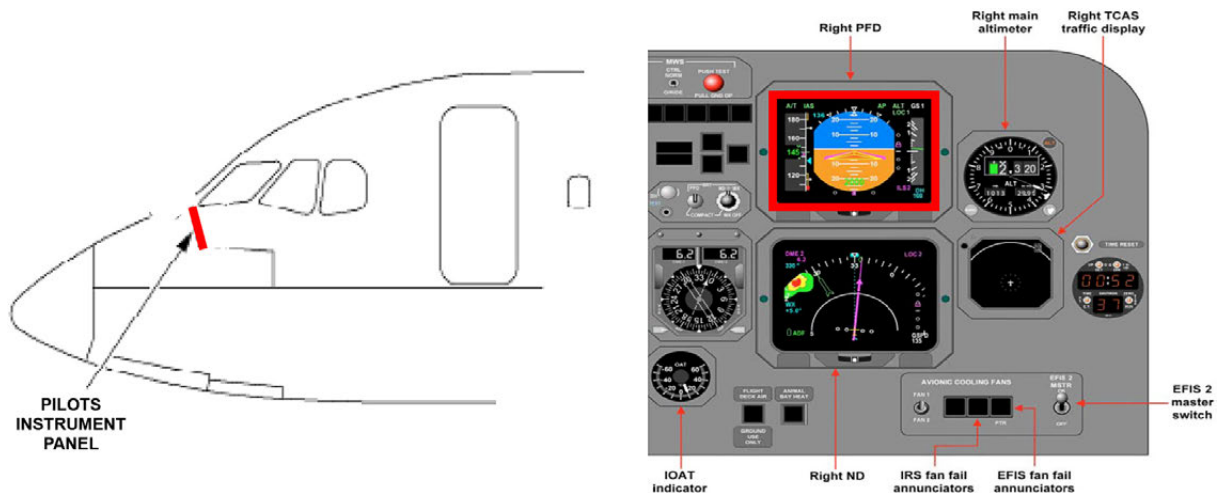
While descending into the Palma de Mallorca Airport, the first officer's upper<sup>2</sup> EFIS<sup>3</sup> display, the PFD (primary flight display), went blank (figure 1). The first officer selected the lower EFIS display, the ND (navigation display), to compact mode<sup>4</sup>. The first officer then noticed a smell of electrical smoke, after which the presence of smoke was confirmed. They turned off the first officer's EFIS system and donned their oxygen masks. They declared an emergency and were given landing priority. During the remainder of the descent, the smoke cleared and the crew removed their oxygen masks. Neither the smell nor the smoke entered the passenger cabin.

Figure 1. Instrument panel and location of the first officer's PFD

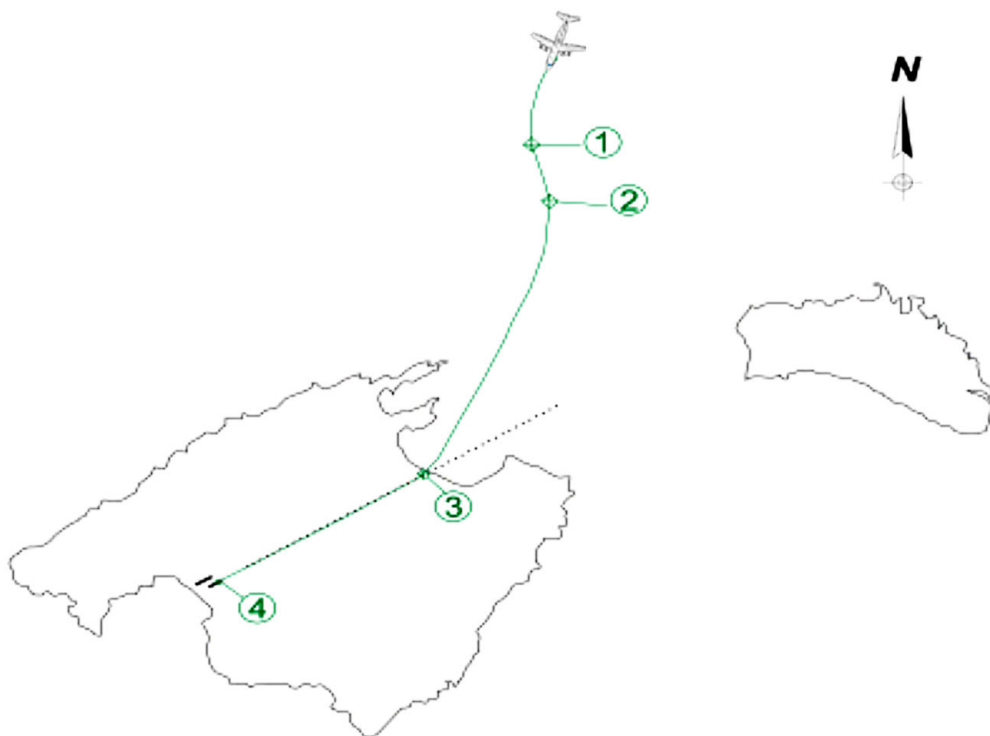
The ACC continued calling the aircraft, which at 18:47:40 (point 2 in figure 3) managed to issue a clear message and declare an emergency due to smoke in the cockpit. There were no further problems with the clarity of the transmissions.

Figure 3. Flight path of the aircraft following the emergency

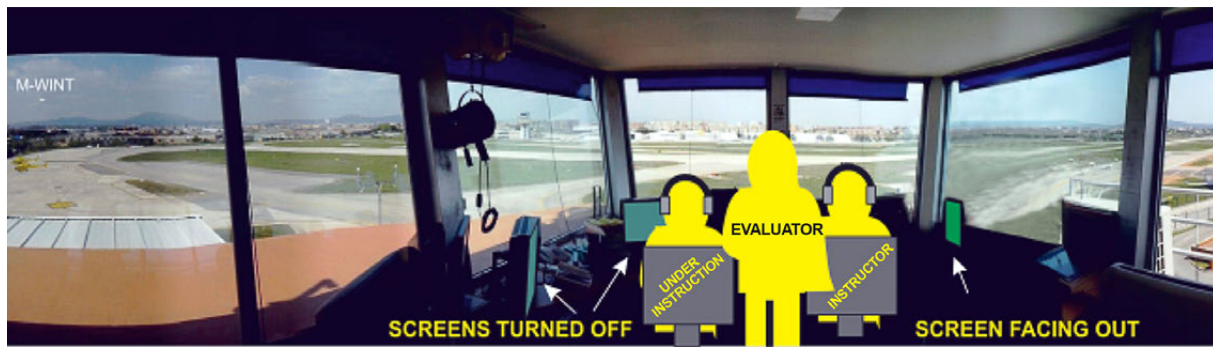
Figure 2. View of the control room with the positions of the controllers

The instructor stated that from the position of the student being evaluated there was visual access to two radar displays, so one of them was turned off and the closest to his position was turned on but turned around so that the student being observed was unable to see it. He was sitting beside the student controller with his PTT (push-to-talk) unit connected to the number two console and tuned in to the local frequency. He did it this way to avoid audio problems during the evaluation, since on other occasions pilots had experienced problems when both the AENA and ferroNATS headsets were

- REC 32/14.** It is recommended that AENA Air Navigation have the instructor-assistant on the evaluation team make use of all the information at their disposal, specifically that one from the radar display system, as a support to facilitate detecting potential conflicts that jeopardize the safety of aircraft whenever an aerodrome control (visual) evaluation is being conducted.
- REC 33/14.** It is recommended that ferroNATS have the instructor-assistant on the evaluation team make use of all the information at their disposal, specifically that one from the radar display system, as a support to facilitate detecting potential conflicts that jeopardize the safety of aircraft whenever an aerodrome control (visual) evaluation is being conducted.

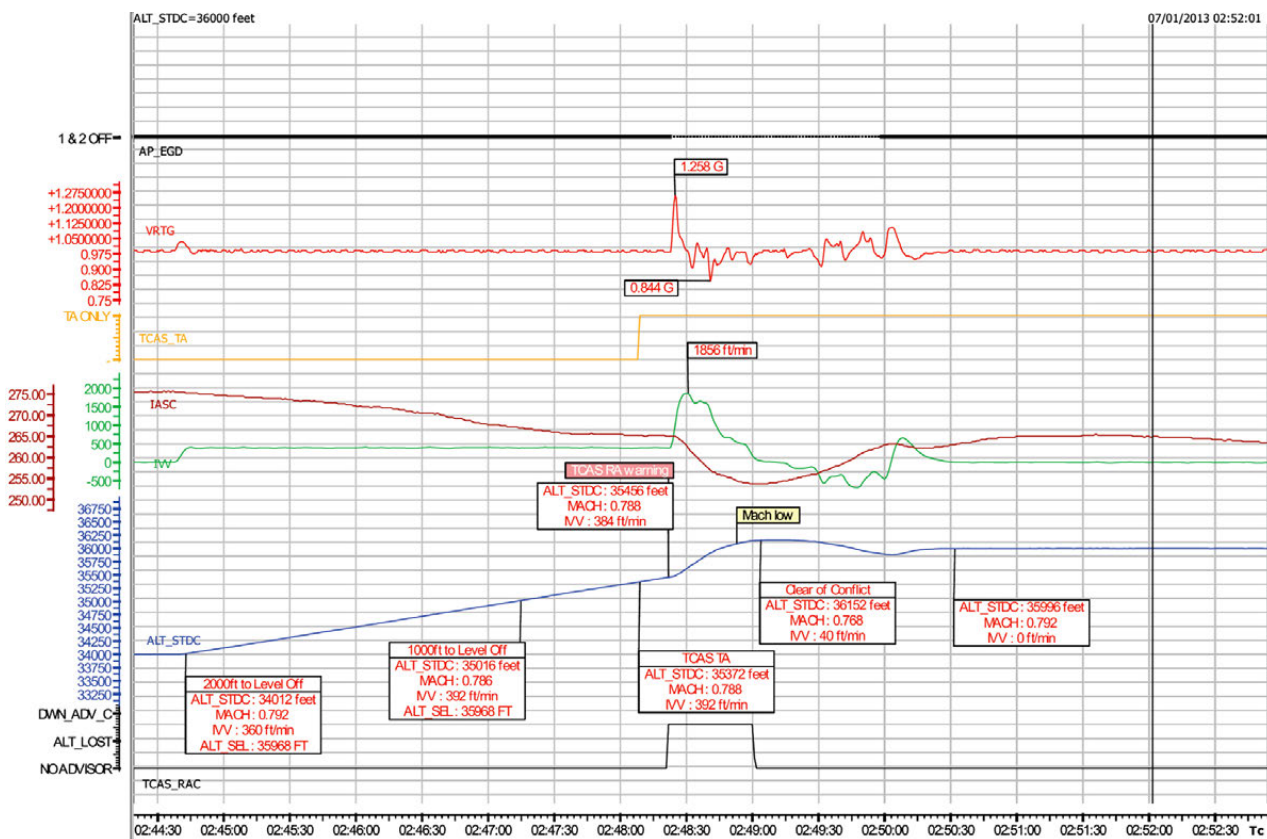
At 02:48:09 a TCAS traffic advisory was received, which twelve seconds later, at 02:48:21, became a resolution advisory. The crew then increased the climb rate to a maximum of 1,856 ft/min. The TCAS clear of conflict message was received at 02:49:03; by that time the aircraft was at an altitude of 36,152 ft. The flight data analysis revealed that at 02:48:54 a Mach low event had happened; this type of event does not issue any warnings to the crew. See figure 3.

Figure 3. Image from the QAR data report for aircraft TAP-087

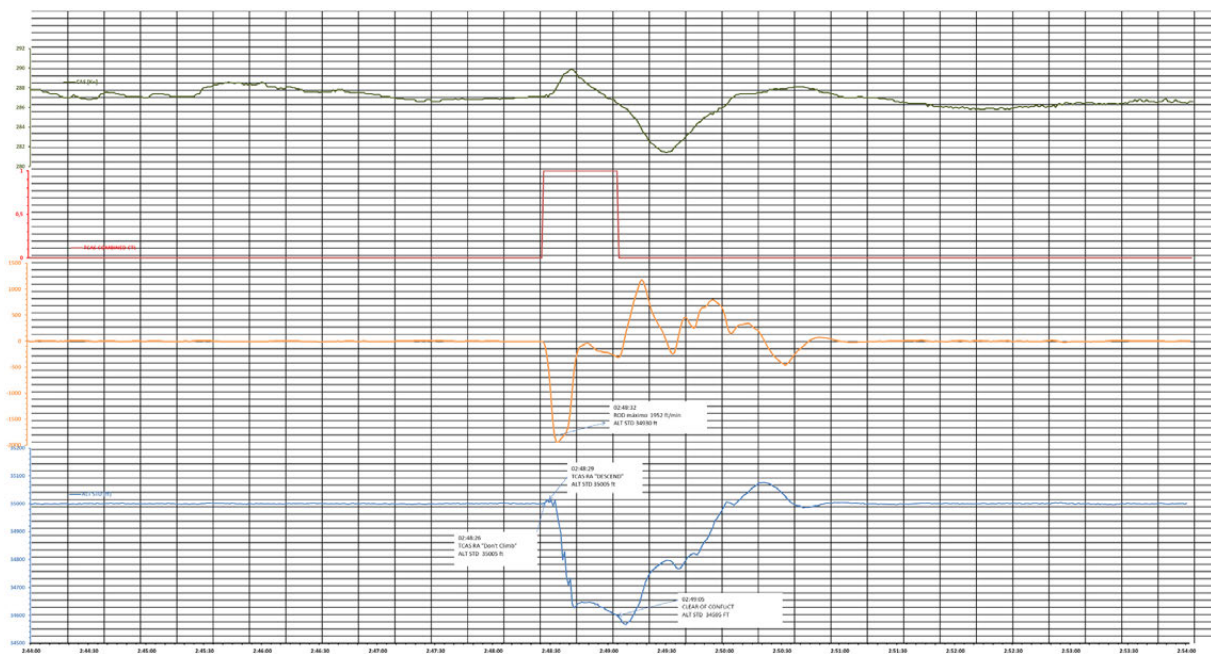
An analysis of these data revealed that a "Don't climb" resolution advisory was received on the TCAS at 02:48:27, followed by a "Descend" advisory three seconds later, when the aircraft was at 35,000 ft. The crew followed the TCAS indication, reaching a maximum descent rate of 1,952 ft/min. The clear of conflict message was received at 02:49:05, after the aircraft has descended to an altitude of 34,595 ft.

Figure 4. Graph of the QAR data from aircraft AFR-457

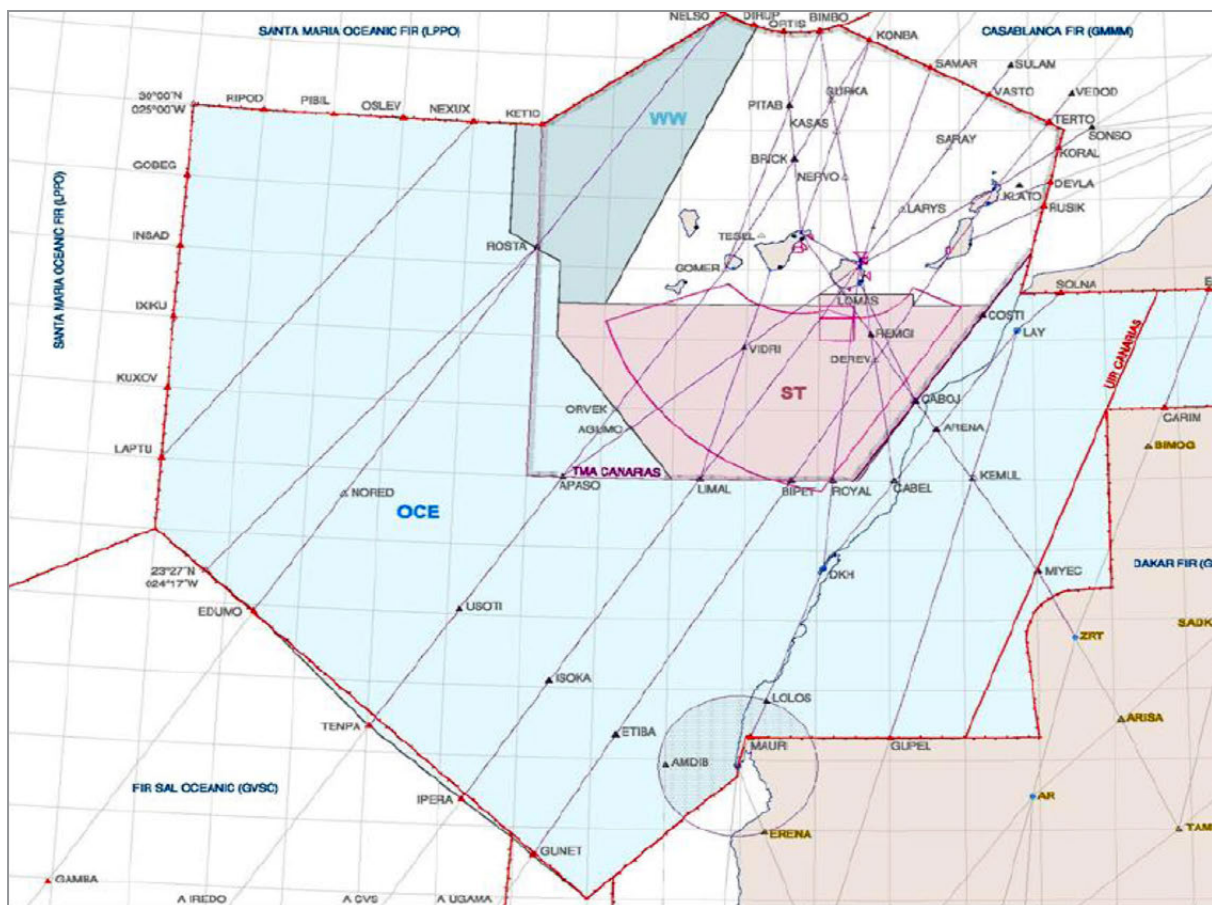
Figure 5 shows an overhead view of Sector GCCC OCE, where the near miss between the two aircraft took place. The same figure shows Sector ST, which is a block of airspace in the Canaries UIR/FIR that borders Sector GCCC OCE to the north. Sector ST is within the radar coverage area of the Canaries ACC. This sector is in charge of reassigning the flight levels of aircraft that are crossing from one hemisphere to the other via the Canaries UIR.

Figure 5. Sector GCCC OCE and Sector ST

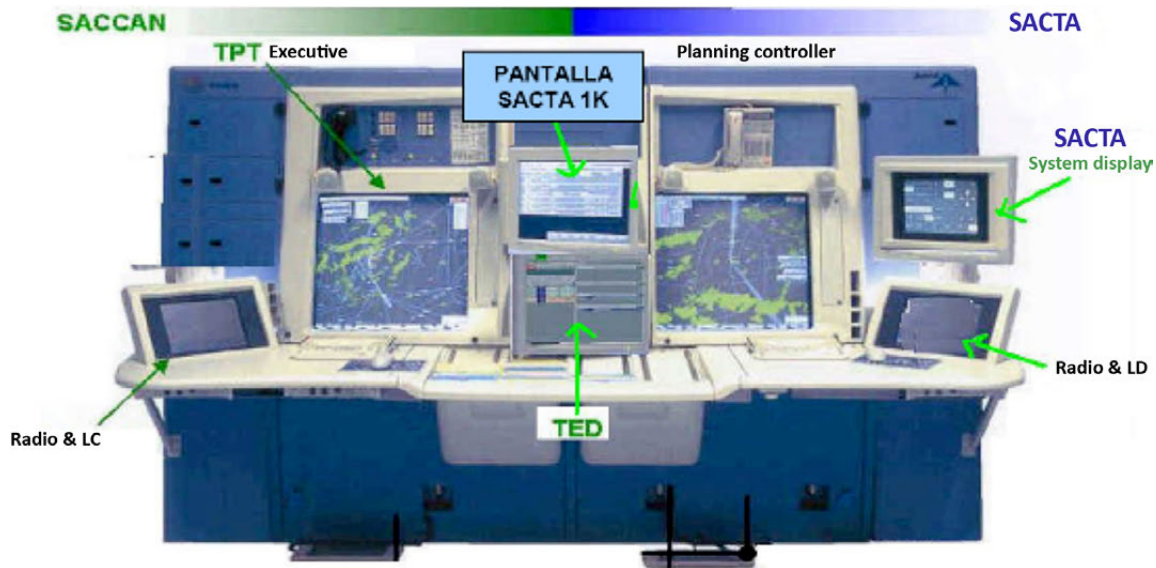
A description of the SACCAN post at the Sector GCCC OCE is given in Section 9.7-2, Layout of the Work Station, of the manual. The station consists of an executive controller's post and a planning controller's post. To carry out his duties, the executive controller's post has a TPT display for the SACCAN system that shows both pseudotracks

Figure 6. View of the SACCAN post in Sector GCCC OCE

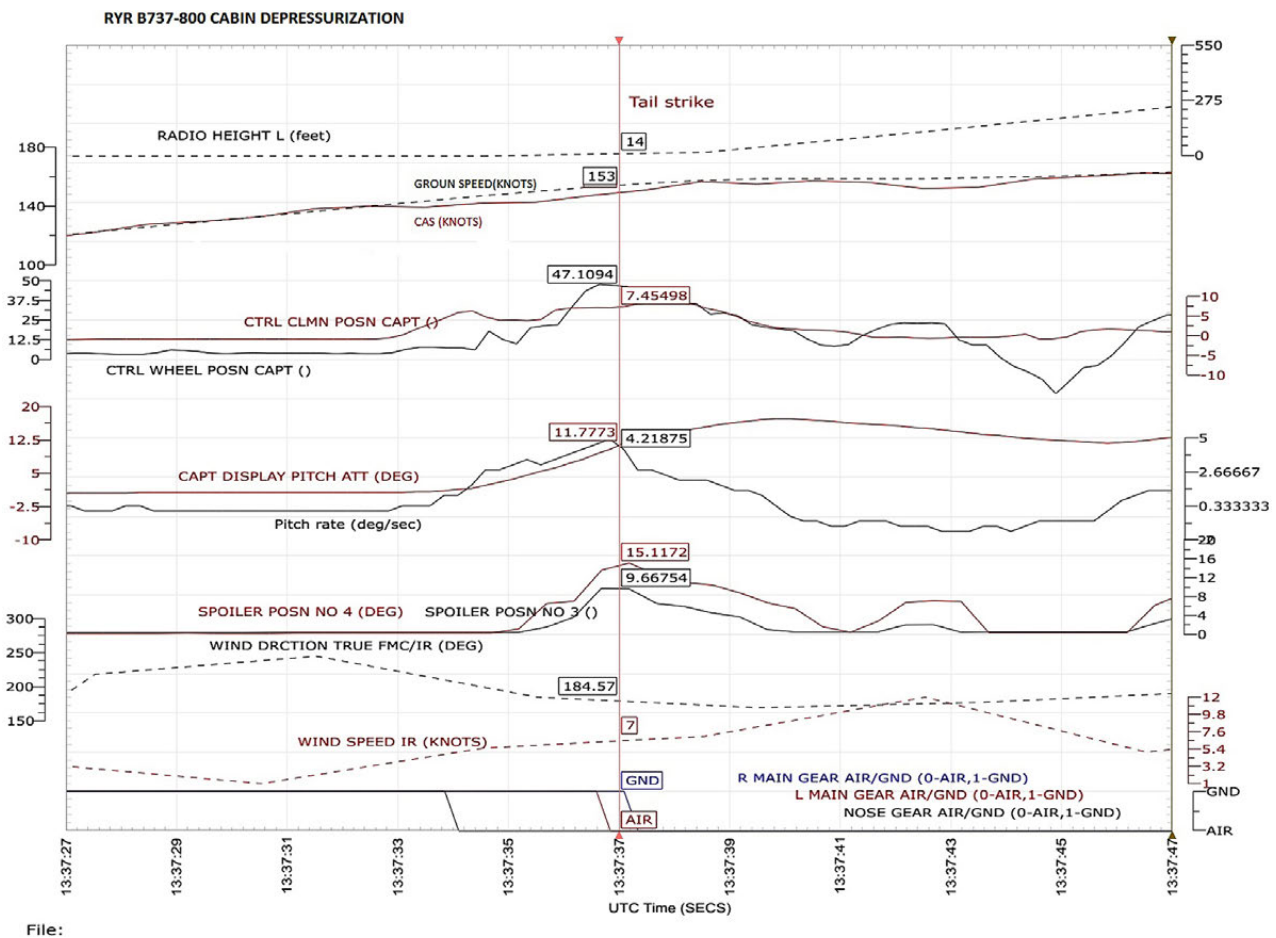
The data stored in both the flight data recorder (FDR) and quick access recorder (QAR) were downloaded and then analyzed with help from the manufacturer. The data taken from the FDR were used to reconstruct the rotation geometry, the contribution from relevant parameters and identify the moment when contact was made with the runway. The QAR data were used to reconstruct the cabin pressure conditions and the actions taken by the crew involving the pressurization system.

Figure 4. Relevant parameters during the take-off run and rotation

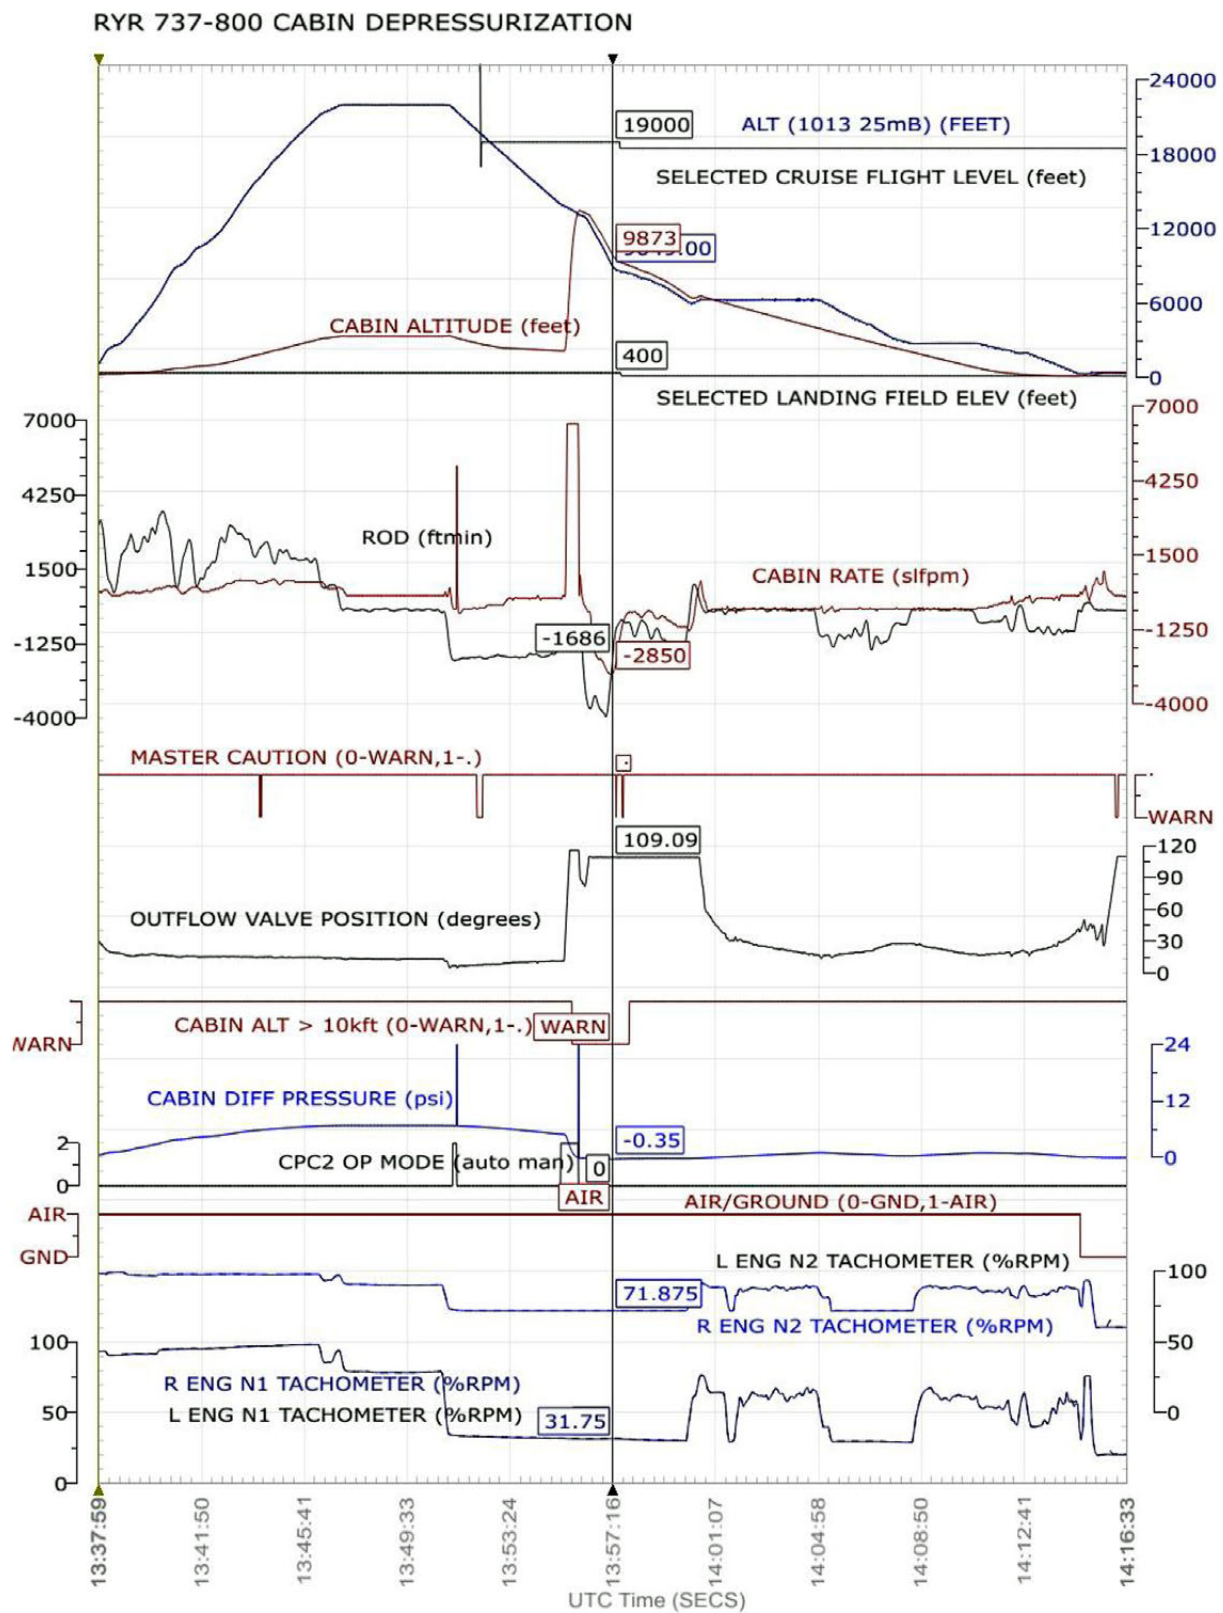
Figure 5. Relevant pressurization parameters
